**Subsecretaría de Recursos Hídricos**  
Provincia de Buenos Aires

# Estado Hídrico - Humedad del Suelo

## Provincia de Buenos Aires

### 31-12-2025

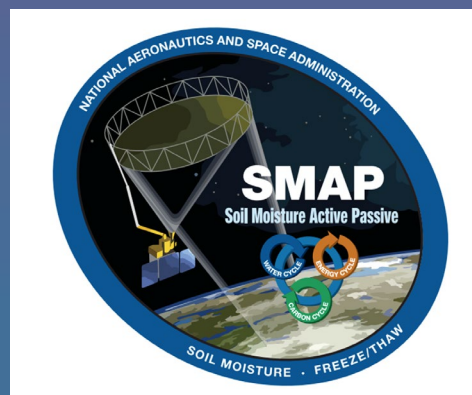
## Humedad del Suelo (%)

Se realizó un **promedio** de las imágenes de los **5 días** anteriores a **31 de diciembre de 2025**.

Fuente: Imágenes satelitales SMAP (NASA) procesadas en Google Earth Engine. Análisis de humedad superficial (0-5 cm) y resolución espacial de 9 km aprox. Clasificación de riesgo mediante aplicación desarrollada en plataforma GEE.

- **Las tonalidades rojas (0-15%)** identifican **suelos muy secos** con alta capacidad de absorción. Presentes de manera extensa en el sur, sur-oeste y amplias áreas del centro-sur provincial, con extensión hacia sectores del oeste, estas áreas representan una **porción considerable del territorio** con marcado déficit hídrico y condiciones óptimas de infiltración.

- **Los colores naranjas (15-25%)** señalan **condiciones secas con buena capacidad de infiltración**, distribuidos **ampliamente** en el norte, noreste, sur, centro-sur, sectores del centro, oeste y este provincial. Esta categoría se presenta como **una de las más extendidas** en el territorio actual, representando aproximadamente el 40-45% de la provincia, indicando zonas que mantienen disponibilidad hídrica adecuada para absorber precipitaciones.

- **Las áreas amarillas (25-35%)** representan **condiciones normales de humedad**, localizadas principalmente en el norte, noreste, centro, sectores del este y algunas áreas dispersas del centro-sur provincial. Estas zonas mantienen equilibrio hídrico apropiado, representando aproximadamente el 30-35% del territorio.

- **Los tonos verde-azulados (35-45%)** indican **suelos húmedos con capacidad limitada de absorción adicional**, presentes de manera **reducida y fragmentada** en pequeñas áreas del centro-oeste, centro y algunos sectores puntuales del oeste provincial. Estas zonas evidencian contenido de humedad elevado, aunque con **extensión muy limitada** respecto a semanas anteriores.
