# Estado Hídrico - Humedad del Suelo

## Provincia de Buenos Aires

### 14-01-2026

Imágenes Satelitales de Humedad del Suelo  
Soil Moisture Active Passive (SMAP)

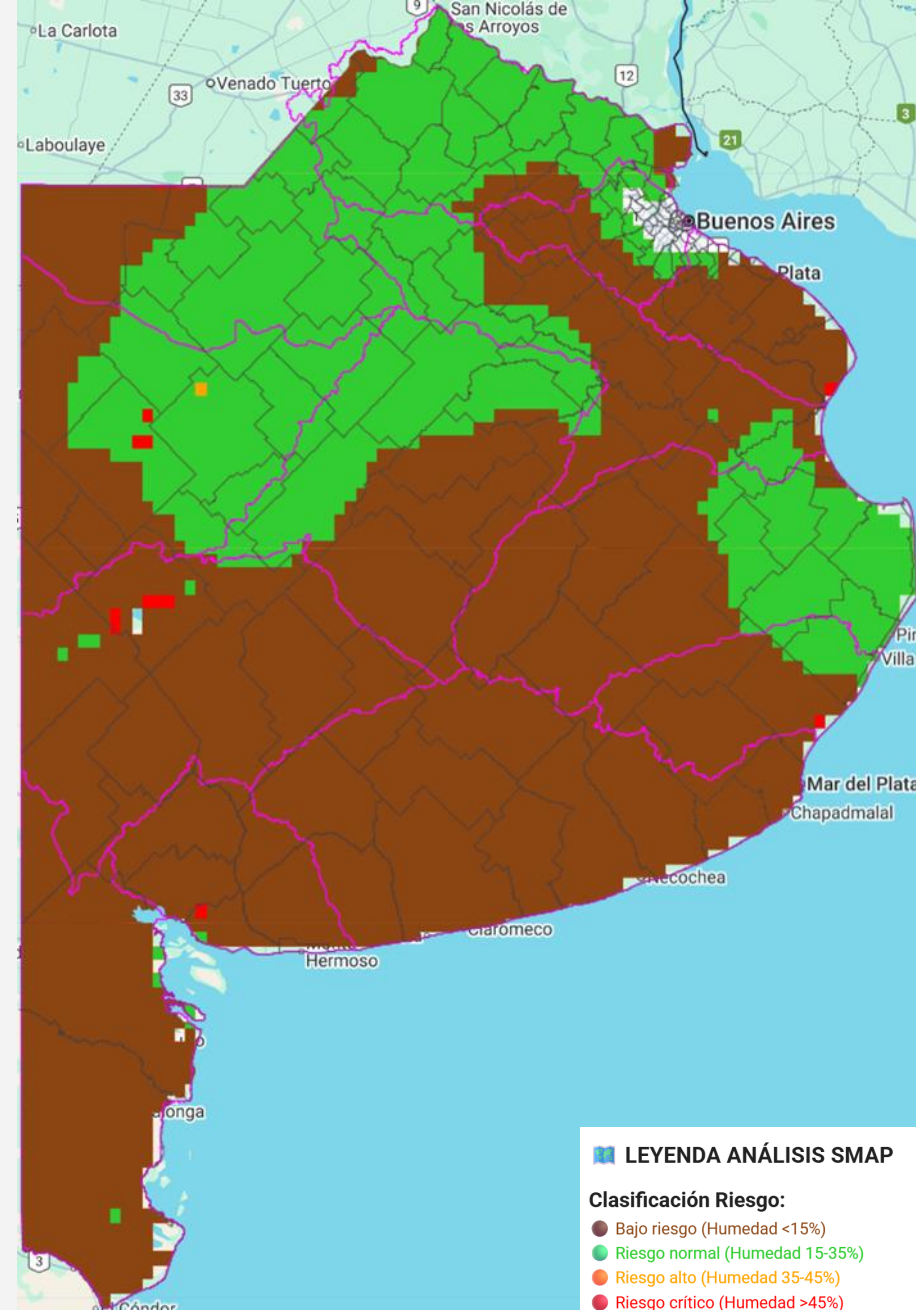
## Comparación por semana

Se comparan los resultados del promedio de 5 días las imágenes de humedad del suelo y clasificación de riesgo para la semana anterior de análisis (02-07/01/2026) y la semana actual (09-14/01/2026).

❖ **Humedad del Suelo:** La comparación entre semanas revela un **proceso dual de redistribución hídrica** en el territorio provincial. El **foco verde-azulado ubicado en el centro-oeste** experimentó una **reducción moderada** tanto en extensión como en intensidad, con **disminución de humedad en sus áreas circundantes**, transición que refleja el consumo hídrico estival y la ausencia de precipitaciones significativas en esta zona específica. Contrastando con este patrón, el **resto del territorio provincial, particularmente en el sur, centro-sur y este**, presenta una **transición notable de tonalidades rojas intensas hacia amarillas**, evidenciando un **incremento ligero pero generalizado de humedad** en las áreas que mostraban mayor déficit hídrico durante la semana anterior. Esta redistribución espacial configura un **incremento neto moderado de humedad superficial** a escala provincial, aunque **las condiciones de déficit hídrico persisten** en la mayor parte del territorio. Las **precipitaciones dispersas de baja intensidad** registradas durante la semana fueron **insuficientes para mantener o expandir el foco húmedo preexistente**, pero lograron **atenuar el déficit** en las zonas más secas, mejorando marginalmente la disponibilidad hídrica superficial.

❖ **Clasificación de Riesgo:** La distribución espacial del riesgo presenta **gran estabilidad** entre ambas semanas, manteniendo el **predominio de bajo riesgo (marrón)** en el **centro, centro-este, sur y oeste**, junto con **áreas de riesgo normal (verde)** en el **norte, noroeste y sectores del este**. El cambio más relevante consiste en la **aparición de una zona verde adicional en el centro-sur** de la provincia, transición que refleja el **paso de bajo riesgo a riesgo normal** en este sector específico. Esta modificación localizada es **consistente con el ligero incremento de humedad** observado en las imágenes de contenido hídrico, evidenciando que las **precipitaciones de baja intensidad** lograron elevar marginalmente los valores de humedad superficial en esta área, aunque **sin alcanzar niveles de vulnerabilidad** ante eventos de precipitación intensa. La **persistencia de la distribución general** del riesgo confirma que los cambios hídricos, aunque presentes, **no fueron suficientemente significativos** para alterar sustancialmente el panorama provincial de riesgo por saturación.

❖ **Conclusiones:** El análisis comparativo evidencia una **tendencia de ligera mejora** en las condiciones de humedad superficial, caracterizada por una **atenuación moderada del déficit hídrico** en sectores previamente muy secos, particularmente en el sur, centro-sur y este provincial. Sin embargo, esta mejora debe contextualizarse dentro de un **escenario que mantiene condiciones generalizadas de déficit**, con **persistencia del bajo riesgo** como categoría dominante en más del 55% del territorio. Las **precipitaciones dispersas y de baja intensidad** registradas durante la semana resultaron **insuficientes para generar una recuperación significativa** de los niveles de humedad superficial, pero permitieron una **redistribución espacial favorable** que atenúa marginalmente la sequedad extrema. El territorio provincial mantiene **elevada capacidad de infiltración** ante eventuales eventos de precipitación, configurando condiciones propicias para la recarga hídrica sin vulnerabilidad significativa a saturación o encharcamientos. Se recomienda **continuar el monitoreo** de la evolución de las condiciones hídricas, particularmente ante la persistencia de las **altas temperaturas estivales** y la necesidad de precipitaciones sostenidas para una recuperación más sustancial de los niveles de humedad del suelo.
