**Subsecretaría de Recursos Hídricos**  
Provincia de Buenos Aires

# Estado Hídrico - Humedad del Suelo

## Provincia de Buenos Aires

### 10-12-2025

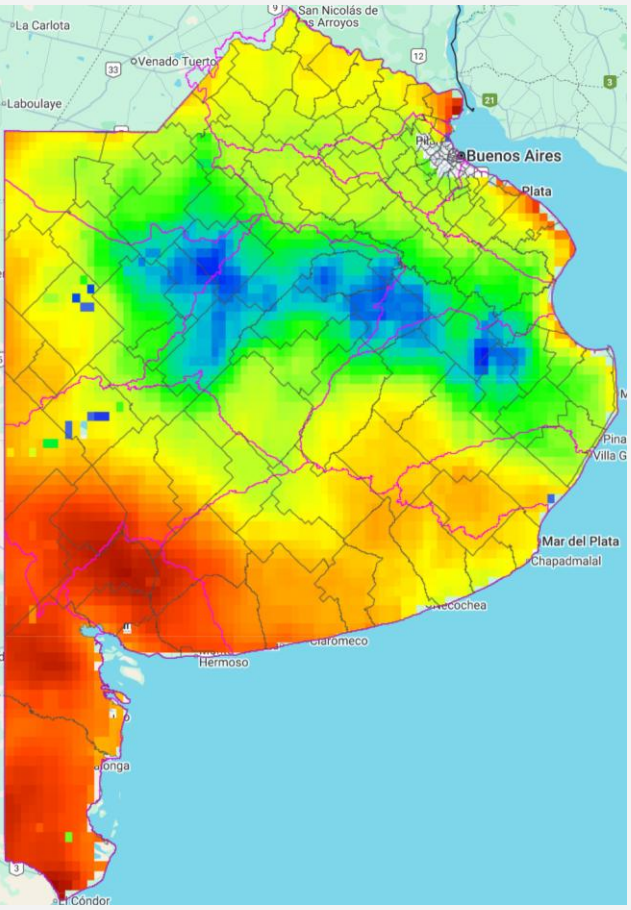
Evaluación interanual  
2025

Imágenes por mes. Fecha de referencia día 20 de cada mes, promediando 5 días anteriores.

- 0-15%: Muy Seco
- 15-25%: Seco
- 25-35%: Normal
- 35-45%: Húmedo
- >45%: Saturado
