# Estado Hídrico - Humedad del Suelo

## Provincia de Buenos Aires

### 18-02-2026

Imágenes Satelitales de Humedad del Suelo  
Soil Moisture Active Passive (SMAP)

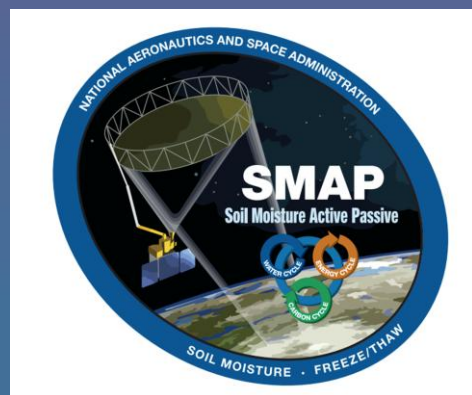
## Humedad del Suelo (%)

Se realizó un **promedio** de las imágenes de los **5 días** anteriores a **18 de febrero de 2026**.

Fuente: Imágenes satelitales SMAP (NASA) procesadas en Google Earth Engine. Análisis de humedad superficial (0-5 cm) y resolución espacial de 9 km aprox. Clasificación de riesgo mediante aplicación desarrollada en plataforma GEE.

- **Las tonalidades rojas (0-15%) identifican suelos muy secos con alta capacidad de absorción.** Presentes en tres sectores diferenciados —la **franja costera** noreste desde San Nicolás de los Arroyos hasta el litoral del Río de la Plata, la franja costera este-sureste desde Pinamar hasta Necochea, y el extremo suroeste en el área de Patagones-Cóndor— estas áreas representan aproximadamente el **20-25% del territorio**, acumulando el déficit hídrico previo agravado por la ausencia de precipitaciones durante el período analizado.

- **Los colores naranjas (15-25%) señalan condiciones secas con buena capacidad de infiltración**, distribuidos en el noreste interior y en la franja este de la provincia, ampliando hacia el interior las áreas de mayor déficit, con presencia adicional en el borde occidental y extremo sur. Esta categoría representa aproximadamente el **20-25% del territorio**, configurando zonas de transición con déficit moderado que recibieron precipitaciones insuficientes durante los eventos del 14 y 15 de febrero.

- **Las áreas amarillas (25-35%) representan condiciones normales de humedad**, presentes de manera discontinua en el centro-norte y en sectores del centro-sur. Representan aproximadamente el **15-20% del territorio**, correspondiendo a sectores con equilibrio hídrico apropiado que recibieron precipitaciones moderadas durante la semana.

- **Los tonos verde-azulados (35-45%) indican suelos húmedos con capacidad limitada de absorción adicional**, constituyendo el rasgo más destacado del análisis. Este núcleo se extiende desde General Villegas y 9 de Julio hacia el centro provincial en dirección sureste, alcanzando sectores de Tandil y Benito Juárez. Representan aproximadamente el **30-35% del territorio**, evidenciando la respuesta hídrica del interior a las tormentas del 14 y 15 de febrero.

- **Las zonas azules intensas (>45%) corresponden a suelos saturados**, presentes como píxeles dispersos correspondientes a cuerpos de agua permanentes (lagunas) en el centro-oeste. La extensión de saturación representa menos del **3-5% del territorio**, aunque se identifica una pequeña concentración de píxeles azul claro en el área de General Villegas que podría indicar el inicio de saturación localizada.

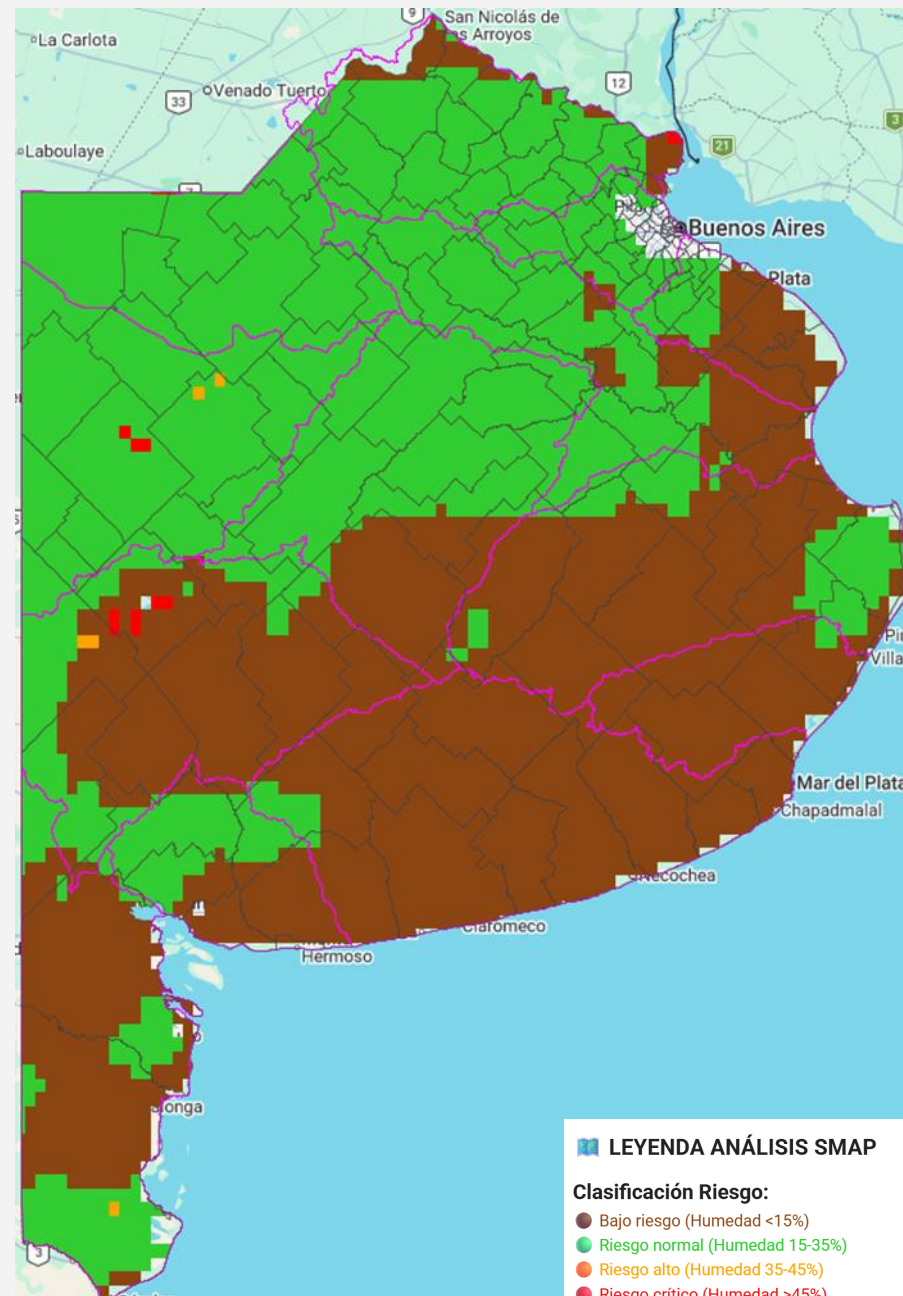
## Comparación por semana

Se comparan los resultados del promedio de 5 días las imágenes de humedad del suelo y clasificación de riesgo para la semana anterior de análisis (04-11 / 02 / 2026) y la semana actual (13-18 / 02 / 2026).

❖ **Humedad del Suelo:** La comparación entre semanas revela una **recuperación hídrica generalizada** en prácticamente todo el territorio provincial. Las extensas áreas rojas que dominaban el centro, sur, este y sudeste durante la semana anterior, representando aproximadamente el **45-50% del territorio**, experimentaron una reducción considerable hasta el **20-25%**, concentrándose en las franjas costeras y el extremo suroeste. Esta transición se evidencia mediante la expansión significativa de las categorías amarilla y verde, que pasaron a representar conjuntamente aproximadamente el **45-55% del territorio**, evidenciando el paso de condiciones de déficit severo a condiciones normales y húmedas en la mayor parte del interior provincial. El **resultado directo de las tormentas** del 14 y 15 de febrero con acumulados de 15-50 mm generó esta redistribución, siendo el centro y centro-oeste los sectores con mayor respuesta hídrica.

❖ **Clasificación de Riesgo:** La distribución espacial del riesgo experimentó una **transformación considerable** caracterizada por el desplazamiento del marrón como categoría dominante hacia el verde. El bajo riesgo (marrón), que representaba aproximadamente el **55-60% del territorio** durante la semana anterior concentrado en el centro, sur y este, se redujo al **10-15%**, retrocediendo hacia las franjas costeras y el suroeste. En contraste, el riesgo normal (verde) experimentó una **expansión marcada**, pasando de categoría minoritaria en el norte y noroeste a dominante con aproximadamente el **80-90% del territorio**. Aparecieron además focos de riesgo alto (naranja) en el centro-oeste, inexistentes la semana anterior, correspondientes al núcleo húmedo generado por las precipitaciones del período.

❖ **Conclusiones:** El análisis comparativo evidencia una **mejora considerable** en las condiciones de humedad superficial provincial, resultado directo de los eventos de precipitación registrados entre el 13 y 18 de febrero, que lograron revertir el déficit hídrico severo que caracterizaba la semana anterior en la mayor parte del interior. El territorio transitó de un escenario con predominio de bajo riesgo por déficit generalizado hacia uno con **predominio de riesgo normal** con equilibrio hídrico en aproximadamente tres cuartas partes de la provincia. Las franjas costeras y el extremo suroeste mantienen condiciones de déficit que requieren monitoreo ante la continuidad de la temporada estival.
