**Subsecretaría de Recursos Hídricos**  
Provincia de Buenos Aires

# Estado Hídrico - Humedad del Suelo

## Provincia de Buenos Aires

### 04-03-2026

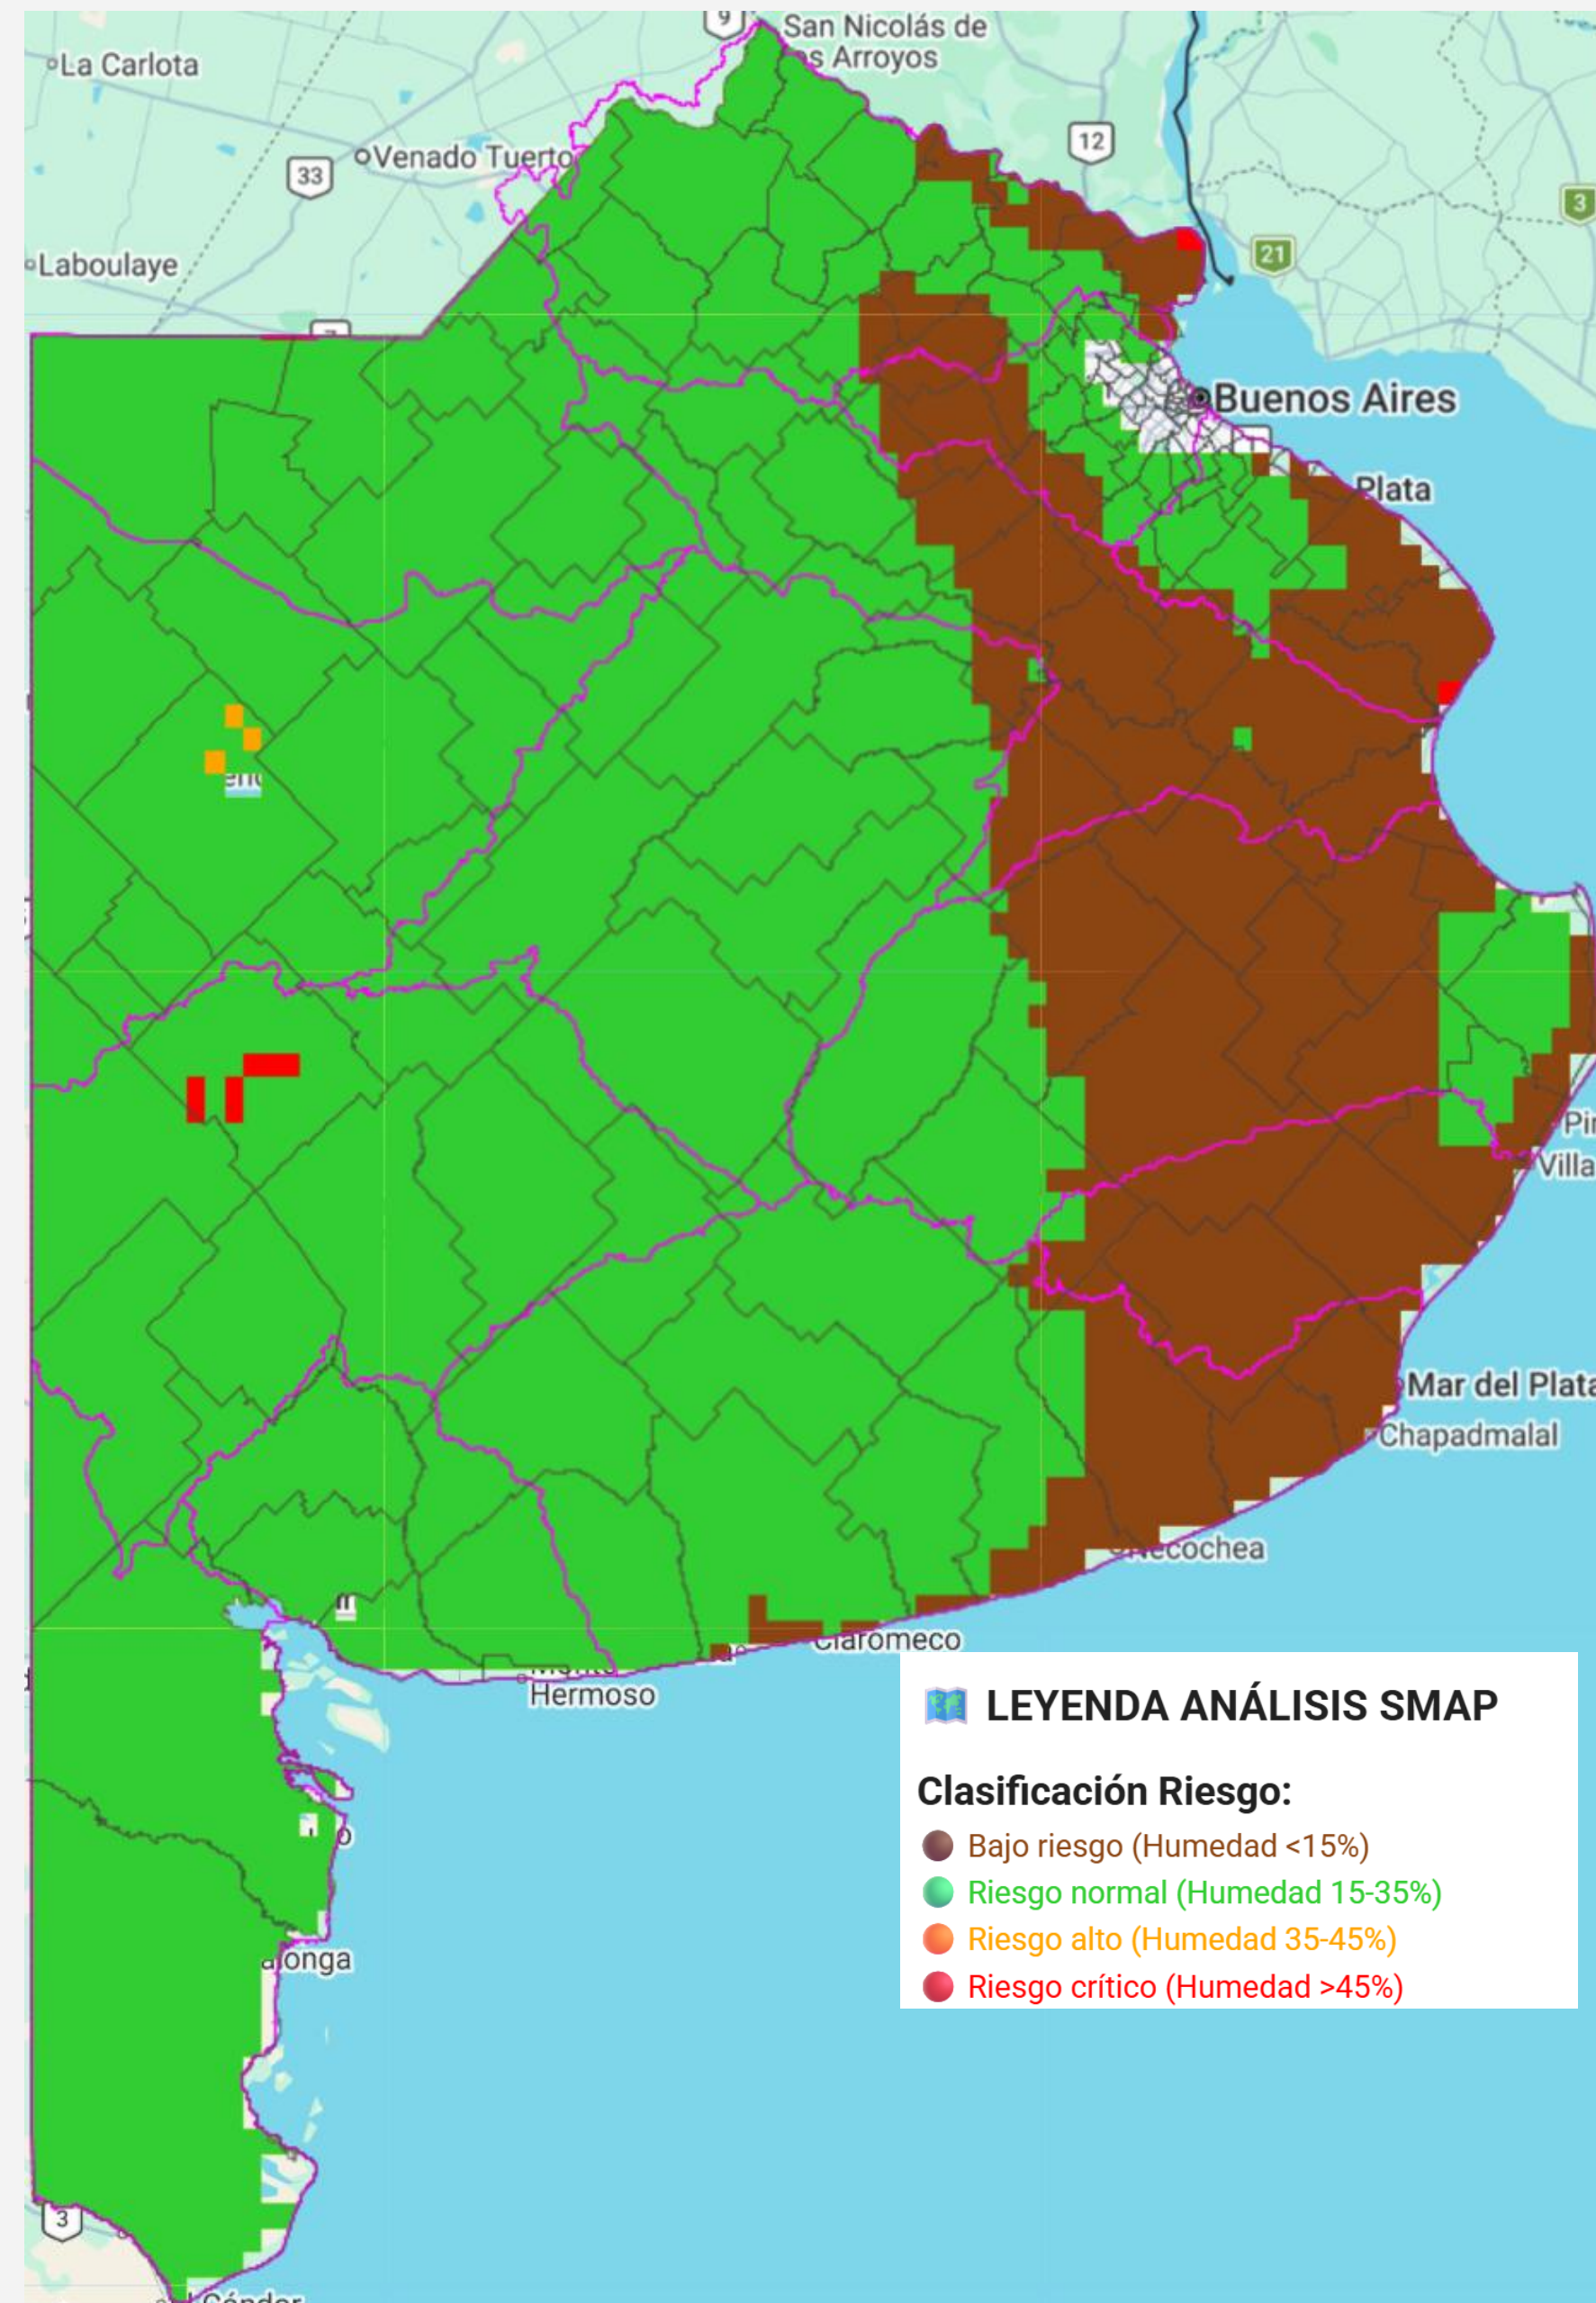
## Riesgo por saturación de humedad del suelo

Evaluación del riego con base en la condición de humedad antecedente y saturación del suelo, **resultado del promedio de los 5 días anteriores a la fecha del 04 de marzo de 2026**

- **Las áreas marrones representan bajo riesgo asociado a humedad inferior al 15%**, condición presente de manera **extensa** en la mitad oriental del territorio. Localizadas en el centro-este, este y sudeste de la provincia con un límite espacial bien definido, estas áreas configuran zonas con **déficit hídrico superficial y alta capacidad de infiltración**, representando aproximadamente el **35-40% del territorio**, reflejando la ausencia de precipitaciones significativas en esos sectores durante el período analizado.

- **Los sectores verdes identifican riesgo normal correspondiente a humedad entre 15-35%**, categoría **dominante** en el territorio provincial. Distribuidos en toda la mitad occidental, norte y sur de la provincia, estas áreas mantienen condiciones de equilibrio hídrico con capacidad adecuada de infiltración. Representan aproximadamente el **55-60% del territorio**, concentrándose en los sectores que recibieron mayor influencia de las tormentas del 2-3 de marzo con acumulados de hasta 70 mm en el interior provincial.

- **Las áreas naranjas señalan riesgo alto asociado a humedad entre 35-45%**, presentes como focos muy pequeños y dispersos en el **centro-oeste** de la provincia, coincidentes con el núcleo húmedo del análisis de humedad. Representan menos del **3-5% del territorio**, indicando sectores con capacidad de absorción limitada ante eventuales precipitaciones adicionales.

- **Las zonas rojas identifican riesgo crítico con humedad superior al 45%**, presentes únicamente como **píxeles aislados correspondientes a cuerpos de agua permanentes (lagunas)** en el centro-oeste. No se identifican focos de saturación terrestre significativos, representando menos del **5% del territorio**.

Esta distribución configura un **escenario de marcado contraste territorial** entre ambas mitades de la provincia, con una transición bien delimitada que refleja la distribución espacial de las precipitaciones del período, favoreciendo la mitad occidental y dejando el sector oriental en condiciones de déficit superficial.

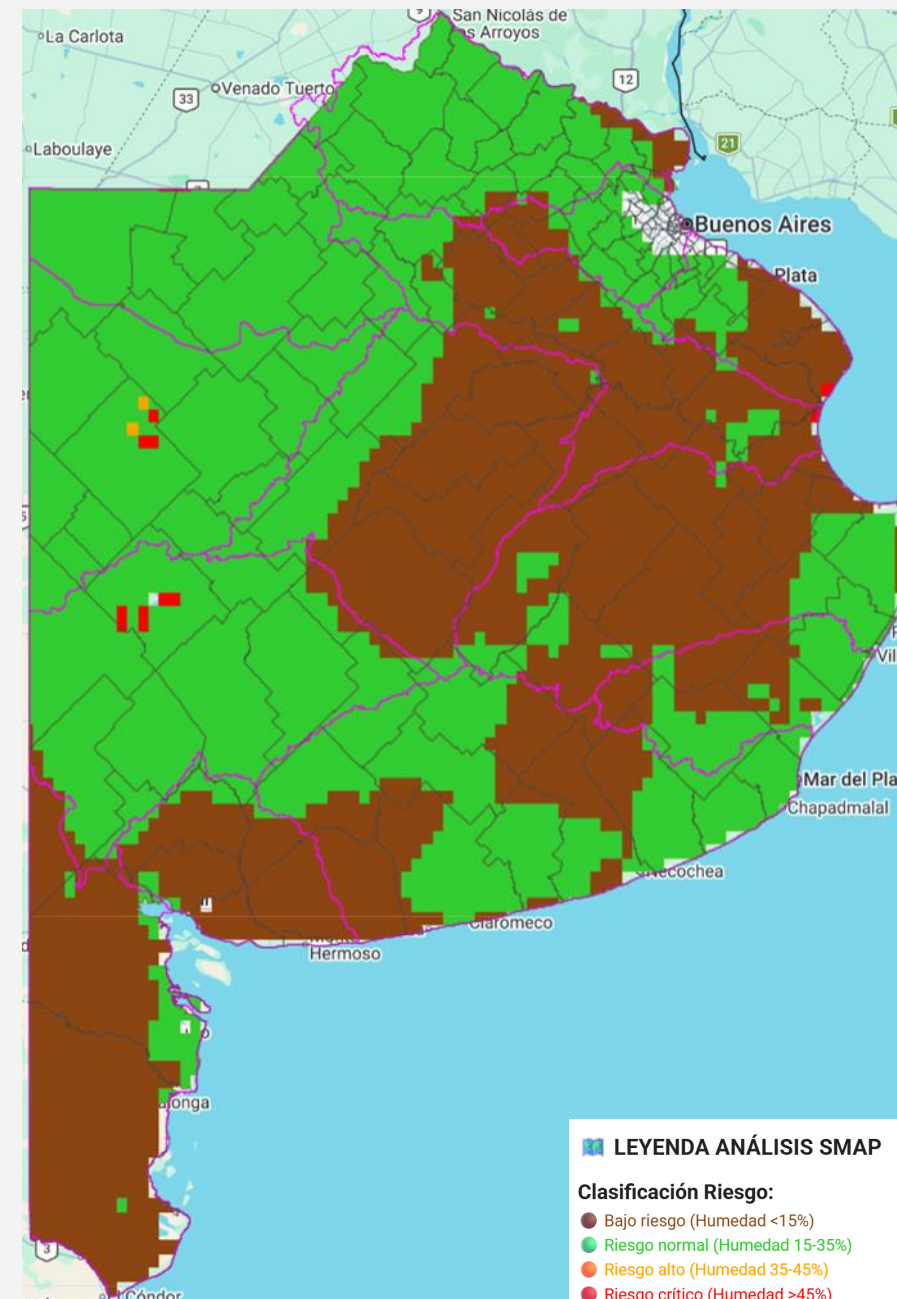
## Comparación por semana

Se comparan los resultados del promedio de 5 días las imágenes de humedad del suelo y clasificación de riesgo para la semana anterior de análisis (20-25 / 02 / 2026) y la semana actual (27 / 02 - 04 / 03 - / 2026).

❖ **Humedad del Suelo:** La comparación entre semanas revela una **mejora hídrica asimétrica** en el territorio provincial, con recuperación notable en el sector occidental y persistencia del déficit en el sector oriental. Las extensas áreas rojas y naranjas que dominaban el centro, sur, este y sudeste durante la semana anterior experimentaron una **reducción considerable** en el oeste, donde las tonalidades amarillas y verdes avanzaron significativamente, pasando de representar aproximadamente el **15-20% al 35-40% del territorio**. El sector centro-este y este mantiene predominio de rojos y naranjas sin cambios relevantes, evidenciando que las tormentas del 2-3 de marzo generaron una recuperación hídrica **concentrada en la mitad occidental**, sin alcanzar los sectores de mayor déficit del este y sudeste.

❖ **Clasificación de Riesgo:** La distribución espacial del riesgo experimentó una **redistribución espacial marcada** caracterizada por la expansión del verde hacia el sur y centro-oeste. El riesgo normal (verde), que durante la semana anterior se concentraba principalmente en el norte y noroeste representando aproximadamente el **45-50% del territorio**, se expandió hacia el sur y oeste alcanzando aproximadamente el **50-55%**, consolidando la mitad occidental como zona de equilibrio hídrico. El bajo riesgo (marrón), si bien redujo su extensión en el oeste, se **consolidó con límite más definido** en el centro-este y este, reflejando fielmente la distribución espacial de las precipitaciones del período. Los focos de riesgo alto del centro-oeste se mantuvieron sin cambios significativos.

❖ **Conclusiones:** El análisis comparativo evidencia una **recuperación hídrica parcial y geográficamente asimétrica**, resultado de las tormentas del 2-3 de marzo que favorecieron el sector occidental de la provincia con alertas amarilla y naranja y acumulados de hasta 70 mm. El territorio transitó de un escenario con **déficit generalizado** hacia uno con mayor contraste entre el oeste recuperado y el este con déficit persistente. Esta heterogeneidad territorial requiere monitoreo continuo, especialmente en el sector oriental donde las condiciones de déficit superficial se mantienen sin mejoras significativas ante la continuidad de las condiciones estivales.
